RESULTADOS DE LA RESTAURACIÓN DE VASOS LAGUNARES DE GRAVERAS EN LA VEGA DEL JARAMA (MADRID)

DRABA Ingeniería y Consultoría Medioambiental, S.L.

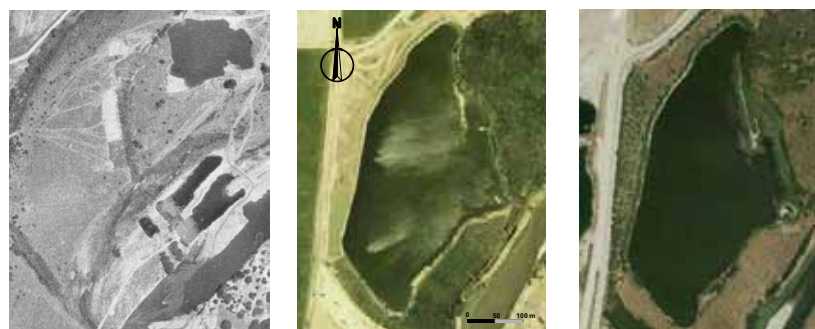
Figura 2. Evolución de Las Arriadas. De izquierda a derecha, años 1975, 2001 y 2007

Descripción. Situada junto al río Jarama en su margen derecha, en el término municipal de Ciempozuelos, y al pie del casco urbano de Titulcia, tiene una extensión de 16 ha. En 1946 es una zona de inundación del río, sin explotar ni cultivar, pero en 1956 se observan ya numerosos caminos. En 1975 está en explotación, con dos pequeñas lagunas y una zona de dragado del cauce del río. El vaso analizado conserva la forma en planta desde el año 1991.

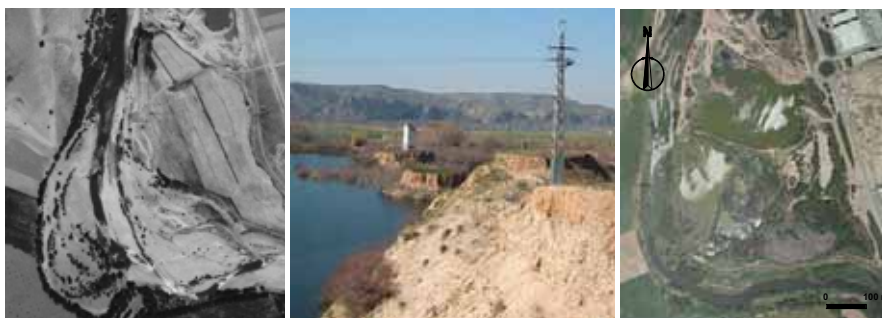
Figura 7. Lagunas de Velilla. De izquierda a derecha, 1961, 2006 y 2007

Descripción. Están situadas en la margen izquierda del río Jarama, en el término municipal de Velilla de San Antonio. La extracción es visible a partir del año 1956, cuando se excava una zona al norte de las actuales lagunas, y que era una zona agrícola en el año 1946. En la década de 1960 se han formado lagunas en esa zona norte, y a partir de 1972 las excavaciones se han generalizado en toda la zona, aflorando agua en las actuales lagunas. La actual forma se observa desde 1991.

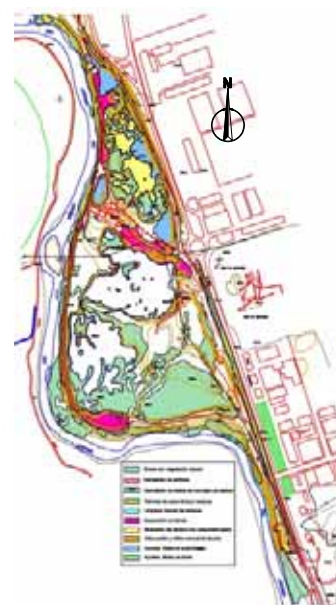
Figura 8. Actuaciones propuestas

- Limpieza y demolición de edificaciones en ruinas.
- Retranqueo y soterramiento de líneas eléctricas.
- Movimiento de tierra para adecuación morfológica.
- Plantaciones arbóreas y arbustivas.
- Riegos de mantenimiento en el primer verano.
- Adecuación de sendas para uso público.
